Termografia aplicada a análise preliminar de risco de soterramento durante o desmonte de pilhas de farelo de soja em um terminal Portuário

Thermography applied to preliminary burial risk analysis during the dismantling of soybean meal piles in a port terminal

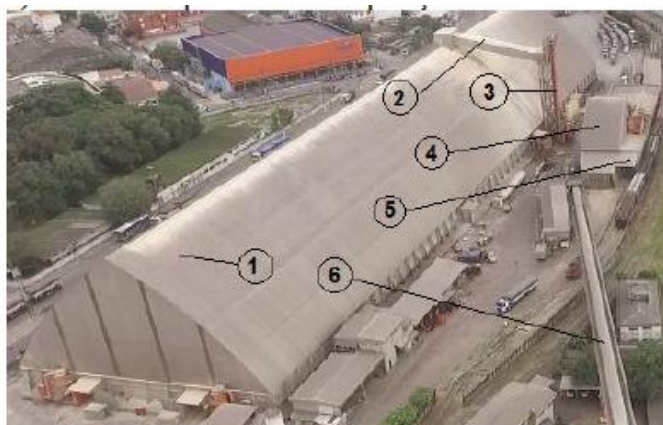
Figura 1: Fluxograma simplificado da recepção de grãos do Terminal XXXIX de Santos. 1) armazém graneleiro; 2) correia transportadora de recepção; 3) elevador de caçambas; 4) moega de descarga de caminhões; 5) moega de descarga de vagões; 6) correia transportadora de expedição.

As análises foram realizadas no Terminal XXXIX de Santos/ SP, que recebe materiais granulares pelos modais rodoviário e ferroviário e expede pelo modal aquaviário (Figuras 1).

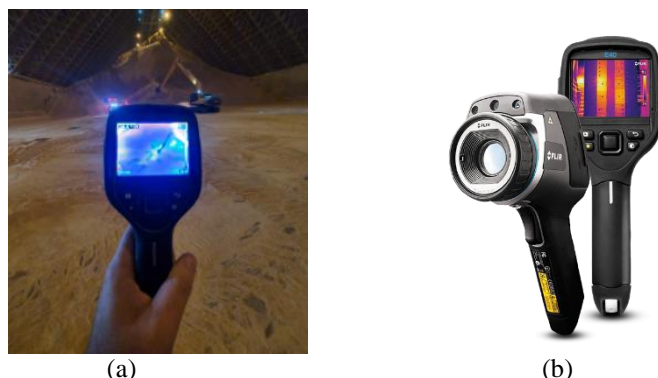
Figura 2: Câmera termográfica; (a) utilizada, (b) ilustrativa.

As imagens foram feitas com um termovisor da marca FLIR, modelo E40, com resolução de 160 x 120 pixels (Figura 2), posicionado perpendicularmente a 15 metros de distância da pilha em processo de desmonte. Com o intuito de melhorar a resolução das imagens foi adotado o melhor ajuste de foco. A determinação da emissividade foi de 0.9 e foi obtida pelo método da tira de emissividade conhecida ($e=1.0$).
