# Aplicação de materiais compósitos em reparos de tubulações de óleo e gás

Luis Paulo Garcia<sup>1</sup> e Jose Carlos Morilla<sup>2</sup>

<sup>1</sup>Aluno do Curso de Mestrado na Universidade Santa Cecília, Santos, BR,

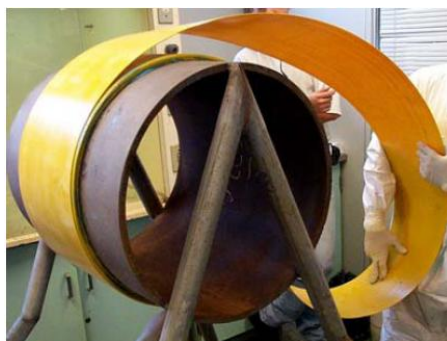
Figura 1 - Exemplo de aplicação de material compósito em um segmento de duto de aço. Fonte: Fujiyama *et al.*, 2003.

Materiais compósitos são aqueles que possuem pelo menos dois componentes ou duas fases, com propriedades físicas e químicas nitidamente distintas, em sua composição. Essas fases são chamadas geralmente de reforço e matriz. Quando usados em reparo de dutos, esses materiais são aplicados sobre a superfície do duto em camadas que são coladas umas sobre as outras, através de adesivos especiais ou da própria resina da matriz do compósito, até atingir a espessura desejada. Na Figura 1 é apresentado um registro fotográfico da aplicação de reparo de material compósito sobre um segmento de duto de aço.

Essas etapas podem ser descritas, de modo geral, com os itens: i) preparação da superfície para retirada de resíduo metálico, ferrugem, graxas e óleos; ii) aplicação de camada de resina base (*primer*) para nivelamento da superfície; iii) aplicação de camada de resina com mesma composição da matriz do material compósito para proporcionar afinidade química na interface entre o *primer* e o material compósito; iv) aplicação das camadas do material compósito até atingir a espessura desejada; v) aplicação de uma camada extra para proteção contra intempéries e raios ultra violeta (FUJIYAMA *et al.*, 2003).

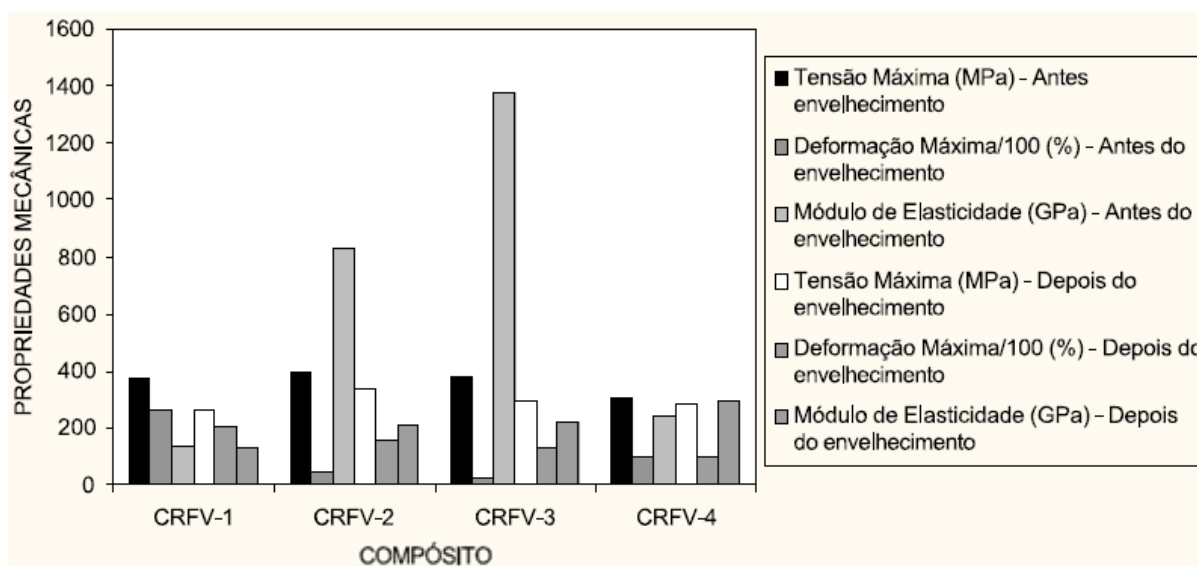
A Figura 7 mostra o comportamento mecânico dos corpos de prova antes e após o processo de envelhecimento em petróleo. O compósito CRFV 1, confeccionado em laboratório, mostrou ser o mais flexível; enquanto que o material comercial CRFV3 à base de polimetacrilato de metila, apresentou elevada rigidez. Entretanto, esta propriedade foi significativamente afetada após a sua imersão em petróleo. O material CRFV2 mostrou ser um material rígido e sua rigidez sofreu decréscimo após sua imersão em petróleo. O compósito CRFV4 apresentou menor rigidez em relação aos demais produtos comerciais. Isso se deve à presença de poliuretano como resina base.

Figura 7 – Propriedades mecânicas dos corpos de prova antes e após o envelhecimento em petróleo. Fonte: Castellares, 2002.
