Análise de parâmetros da água de chuva captada no Orquidário de Santos/SP

Parameter analysis of rainwater collected at Orquidário de Santos / SP

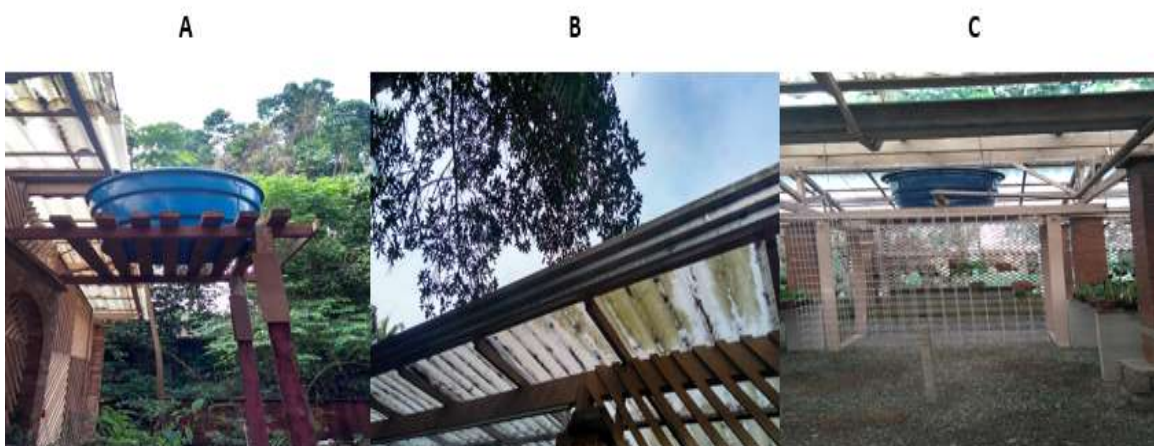
Figura 1. Pontos de coleta de água. A, Coleta de água direta da atmosfera; B, Calha de captação da água pluvial; C, Reservatório armazenamento após contato com telhado. Fonte : arquivo pessoal do autor

Os pontos escolhidos foram: diretamente da atmosfera, após contato com o telhado na parte superior da caixa de água, na parte do meio da caixa e por fim no fundo

da caixa de água , conforme a figura 1.
